SITA NORMANDIE PICARDIE

INSTALLATION DE STOCKAGE DE DECHETS NON DANGEREUX

RAPPORT D'ACTIVITE 2009

SITE DE VILLENEUVE-SUR VERBERIE

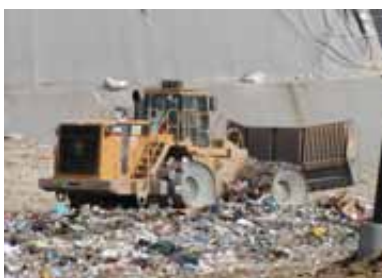
Compacteur de type Caterpillar 836 H

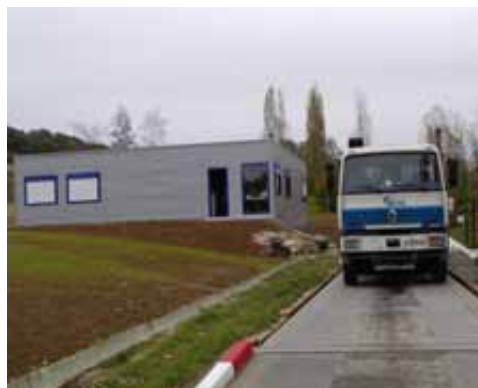
Le bureau des opérateurs de pesée donne directement sur les deux ponts bascules d'entrée et de sortie régissant les pesées des véhicules. Le pont bascule d'entrée est bornée par un portique de détection de radioactivité.

Les pesées sont informatisées et pilotées par le logiciel CLEAR spécialement conçu pour les flux de déchets.

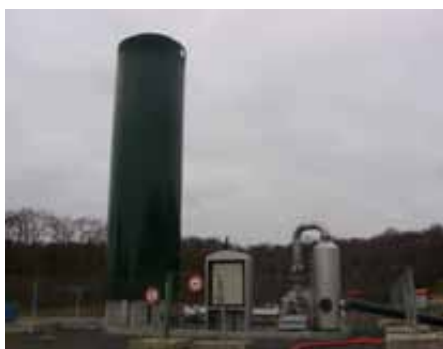
Ces torchères sont plus précisément des poste de combustion à rallumage automatique (pilotees par des automates). Le biogaz y est ainsi brûlé à plus de 900 °C comme imposé dans la réglementation.

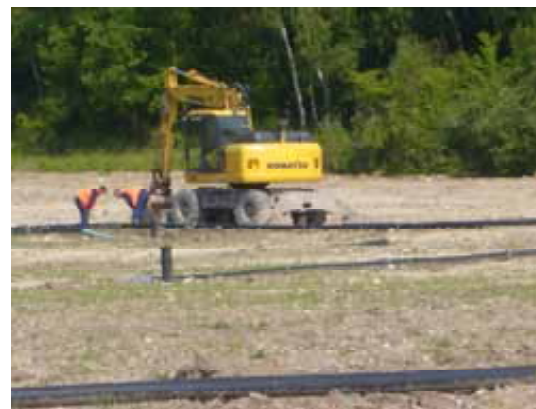
Suite au reprofilage des pentes de Villeneuve 3 en début d'année 2009, le réseau de biogaz a été totalement vérifié et repositionné pour une gestion optimale des condensats.

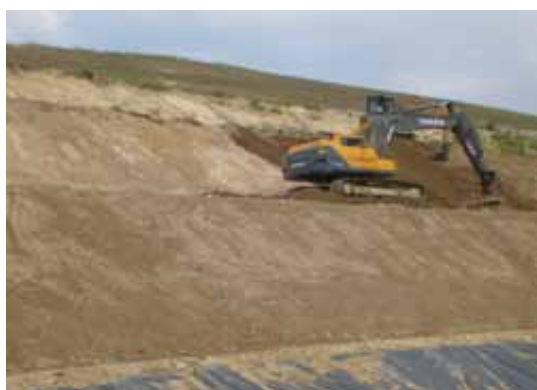
Juin 2009, nous avons procédé à la mise en place de terre végétale sur les talus du bassin d'infiltration GB8.

Et fin juin la végétalisation a été réalisée avec des semences préconisées par le Museum National d'histoire naturelle.

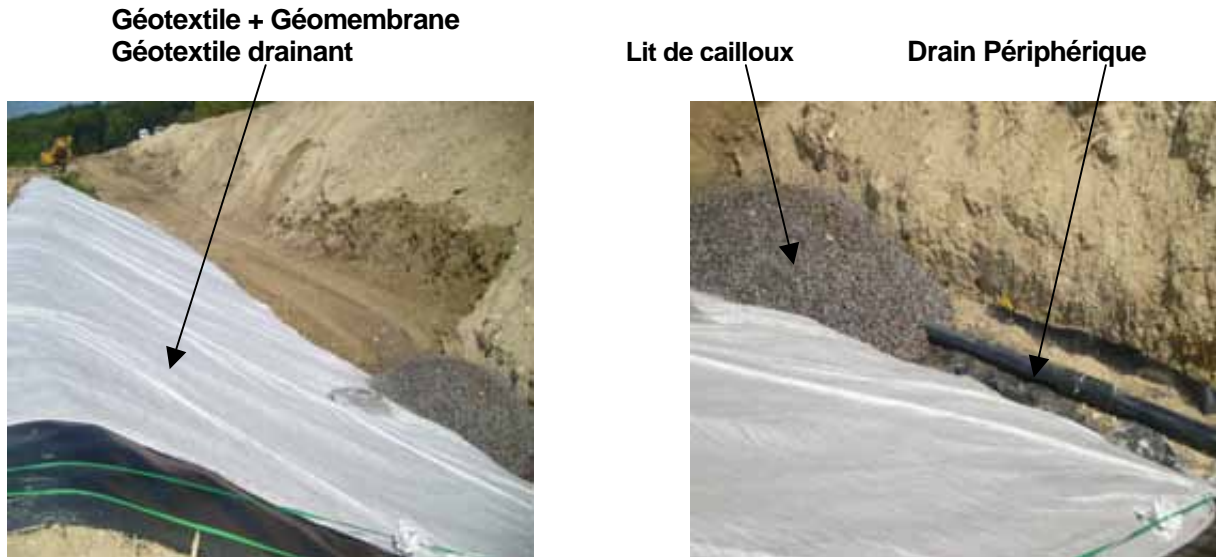
La continuité de l'étanchéité active du talus de délimitation K2 / K3 a été réalisée en juin ainsi que la prolongation du drain périphérique. Au total 80 m de drain et 1500 m² de géomembrane, géotextile de protection et drainage ont été mis en place.

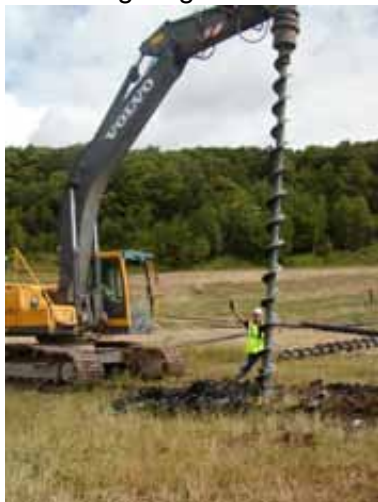
Courant octobre 2009 sur V4 : 7 puits de biogaz ont été forés et 4 drains horizontaux de biogaz ont été mis en œuvre. Ces ouvrages ont été immédiatement après leur réalisation connectés au réseau de dégazage.

Exemple de forage d'un puit de biogaz

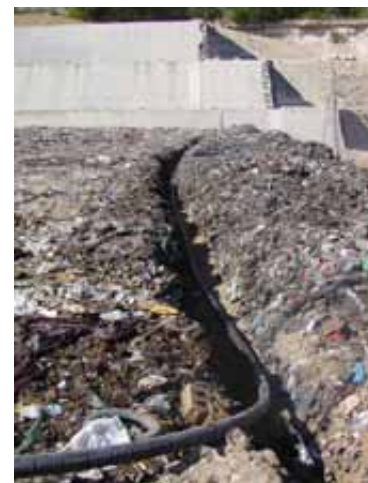
Exemple de mise en place d'un drain horizontal
