Installation de Stockage de Déchets Non Dangereux de Saint Maximin

Rapport d'activité Année 2009

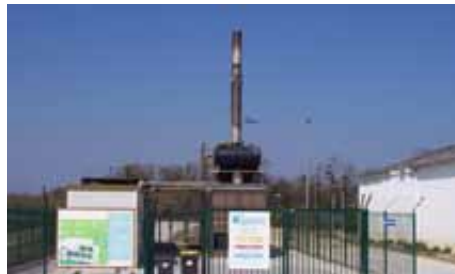
Photo 3 - Plate-forme de valorisation du biogaz

Cette unité est également exploitée et suivie par la société GASTEC ; le moteur permet ainsi la production d'environ 900 KW/h électriques.

Au cours de l'année, 7 369 MWh électriques ont été produits et exportés sur le réseau EDF.

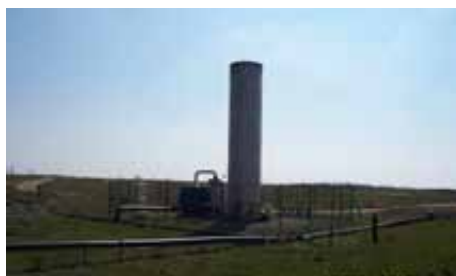
Photo 4 - Torchère de type GG 1000

Caractéristiques	Torchère GG 1000
Débit moyen	314 m ³ /h
Taux de méthane	48,7 %

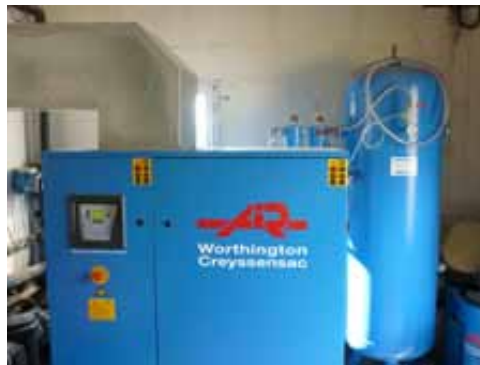
Photo 5 - Compresseur pneumatique pour le pompage des lixiviats avec le nouveau système d'extraction d'air

Un système d'extraction d'air permettant le refroidissement du compresseur durant les fortes chaleurs a été mis en place durant l'été 2009.

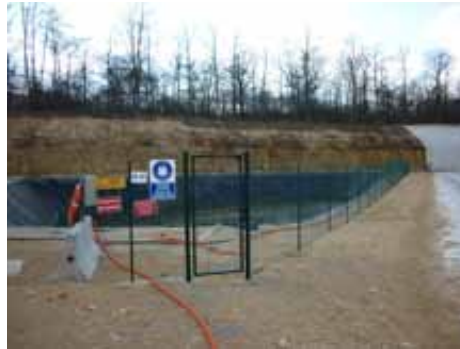
Photo 6 – Bassin « AK1 » cloturé

Ces travaux ont concerné la mise en place d'un bac décanteur en complément du système de déboureur /déshuileur du bassin EP « AK1 », ainsi que la pose d'une nouvelle clôture à la fin des travaux d'aménagement des nouveaux casiers 9D et 9C.

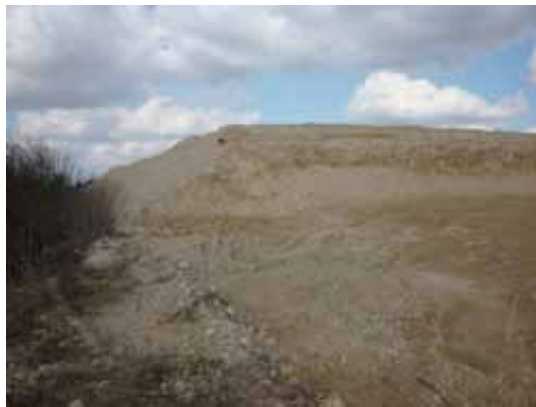
Photo 8 – Stock de matériaux concassés au niveau du casier 1

- Le terrassement du lutétien inférieur conformément aux autorisations d'extraction de l'arrêté préfectoral du 13 avril 2006 de la carrière du site de Saint-Maximin ;
- Le concassage de 30 000 m³ de matériaux en granulométrie 0/10 et la mise en stock afin de valoriser les matériaux sur place en couverture et limiter les impacts en évitant le transport de matériaux excavés sur de longues distances.

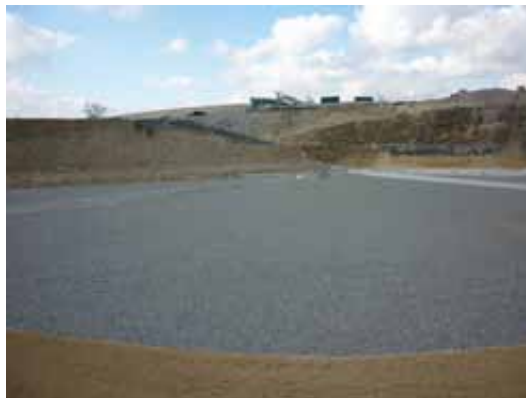
Photo 9 – Nouvelle alvéole 9D

- La réalisation des arases des casiers 9C et 9D représentant respectivement 48 000 m³ et 45 000 m³ (calcaires de Saint Leu en dessous de la cote 47 m NGF) et la réalisation de la barrière de sécurité passive consistant en la mise en œuvre d'une épaisseur de 1 m d'argile présentant une perméabilité inférieure à 10⁻⁹ m.s⁻¹ en fond de casier 9C et 9D ;
- La mise en place de la barrière de sécurité active par l'intermédiaire d'un complexe de géosynthétiques en fond de casier ainsi que des parois verticales des flancs des casiers 9C et 9D ;
- La mise en place de matériaux drainants.

Ces travaux ont fait l'objet d'un dossier de recollement établi par un tiers et attestant de leur conformité réglementaire et les alvéoles 9C et 9D ont été réceptionnés par l'Inspecteur des Installations Classées respectivement les 30 juin 2009 et 9 décembre 2009.

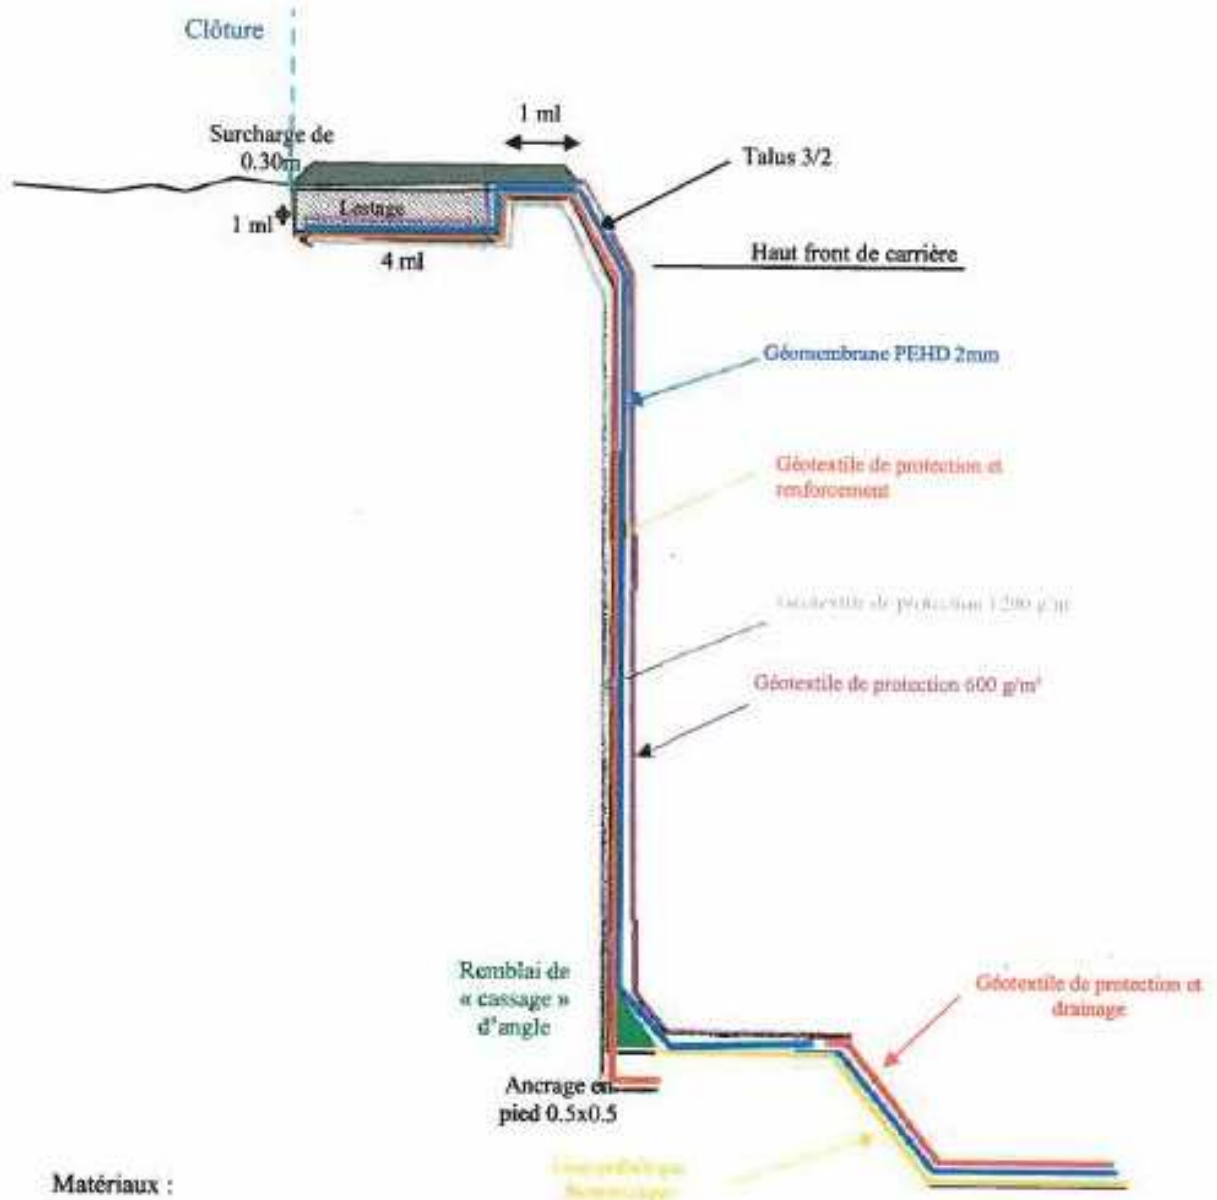
Figure 3 – Principe d'aménagement de la paroi verticale du casier 9D

Schéma de principe des casiers :

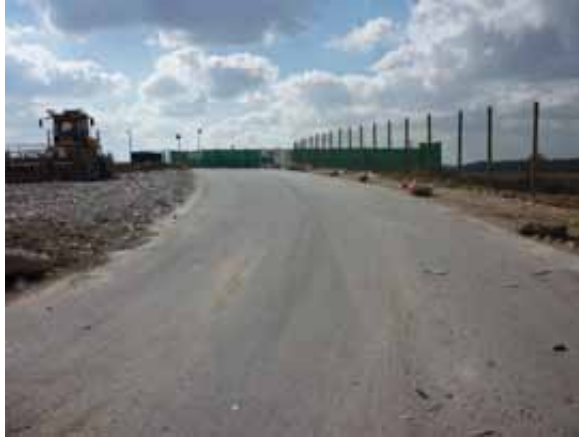
Photo 10 – Piste d'accès au quai n°3

Les travaux sur le casier 9B ont concerné le réaménagement ainsi que la mise en œuvre d'une piste de quai en enrobés de 110 m menant au quai n°3. Ce quai a été mis en service le 11 août 2009 et a été encadré par un dispositif brise-vue et anti-envol côté RD162 au mois de septembre 2009.

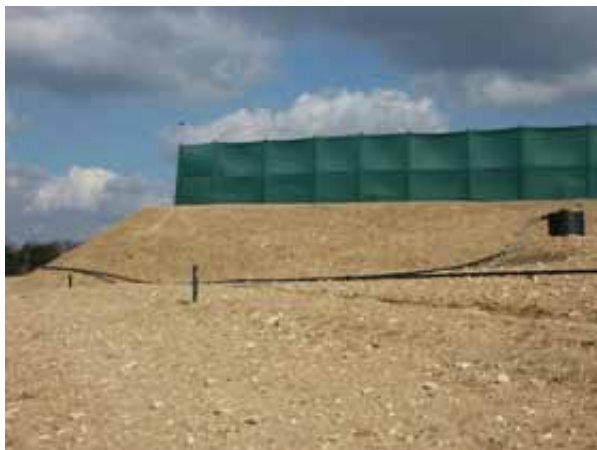
Photo 11 – Réaménagement du casier 9B et prolongement du réseau de dégazage jusqu'à la périphérie du C9C

Le casier 9B a fait l'objet d'un réaménagement progressif et régulier avec une couche de 50 cm de matériaux présentant une perméabilité inférieure à 10^{-6} m.s⁻¹ et une couche de terre végétale de 20 cm. Le réseau de dégazage périphérique, prolongé jusqu'au casier 9C en exploitation, est venu compléter le dispositif de dégazage mis en place sur le casier 9B réaménagé afin d'optimiser la captation et la valorisation du biogaz par le moteur.

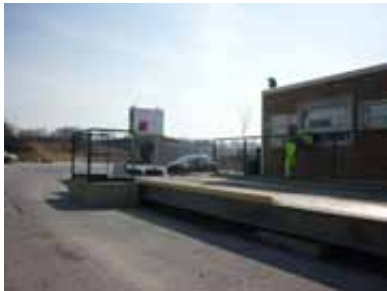
Photo 12 – Guide-roues du pont-bascule

Le pont-bascule a fait l'objet de la mise en place de guide-roues adaptés afin d'améliorer le travail en sécurité des camions se positionnant pour la pesée. De même, afin d'améliorer la sécurité des travailleurs et des intervenants extérieurs, des dômes de télésurveillance directement reliés à l'accueil ont été installés au niveau du quai de vidage et de l'entrée du site pour améliorer la surveillance du site par le personnel.
